小区内惊现 20 平方米“天坑”

离居民楼仅 5 米,居民担心引发“楼歪歪” 开发商表示化粪池安装不当导致,对建筑无影响

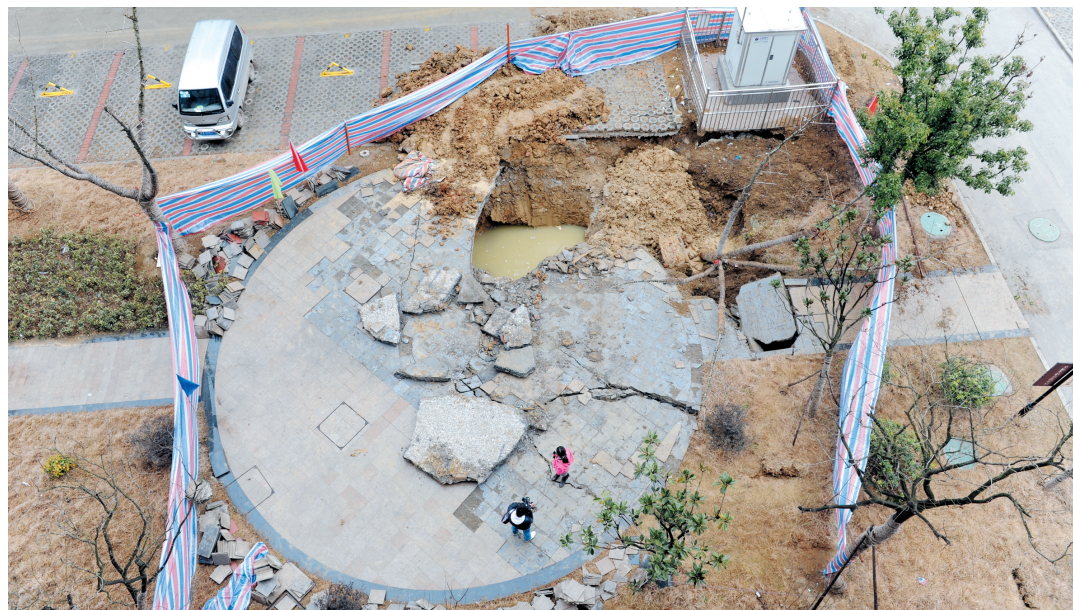
小区内惊现“天坑”

塌陷地点位于小区A2号楼南侧空地,小区的西北角,面积近20平方米,同家中客厅般大小。

这个深坑最深处有近4米深,最深的塌陷处蓄有积水,一棵碗口粗

的银杏树被连根拔起,歪倒在坑旁。

大块的水泥地面被掘出,堆放一角,深坑东西长近5米,宽约4米,东墙的一侧也已经变成了“悬崖”,一块近5平方米的水泥地面完全断裂,朝深坑区域倾斜滑移,坑壁位置上挂着还未脱落的水泥块。绿化带上也出现了开裂下滑的情况,塌陷的绿化带也有两三平方

米,大半泥土已经滑落入坑内。

但奇怪的是,深坑剖面处垂直而下,深坑内部,有些地方已经完全空了,无支撑物支持,洞壁周围的泥土已经不复存在,有很明显被雨水冲刷后的迹象。

该工作人员表示,其实只是小区其中一个化粪池发生坍塌,并用“叠积木”结构作出一番比喻:“一个20多立方的化粪池被埋入地下后,本身材质就是玻璃钢所制,顶部无法承受过大重量。偏偏在小区建设期间,在池顶部栽种了树木,化粪池终于承受不住压力,就塌了。”

罪魁祸首真的是那棵大树?有保安透露,化粪池周围布有污水管,也有可能是污水管渗漏,受污水侵蚀,冲刷了管壁附近的泥土,导致土质比较松散,形成漏斗状坑底,最终无法承载重量,发生塌陷。

昨日下午,陶主任告诉记者,开发商经过调查已经有了初步结论,认为“化粪池安装不当,地面承压太重,导致地面塌陷”。在安全起见的基础上,为防止塌陷面积进一步扩大,将对塌陷周边进行加固夯实。

“只要天气好,一天就能完工,但最近雨水多,无法动工。”物业表示,下一步将着手对这个破损的化粪池进行拆

除,并重新更换,再灌入混凝土,回填坑区固定地基。
