滴水难出, 高层消防栓被“栓”隐患大

安徽名栏目
真相 追本溯源
 探索新闻背后的故事

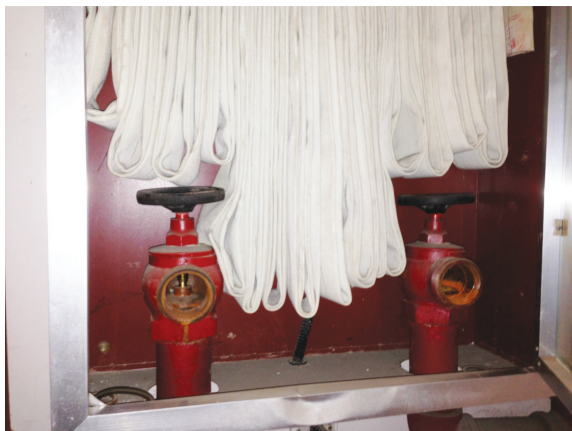
消防箱里只有水带, 缺失接头、喷头

记者在很多楼层看到, 消防箱及消防设备被破坏比较严重, 有的消防箱没玻璃外壳, 消防设备裸露在外, 消防设备也不齐全。记者仔细观察发现, 几乎每个消防箱子里面都只有水带, 没有消防栓接头和喷头。记者拧开一个消防栓阀门, 发现里面没有水。

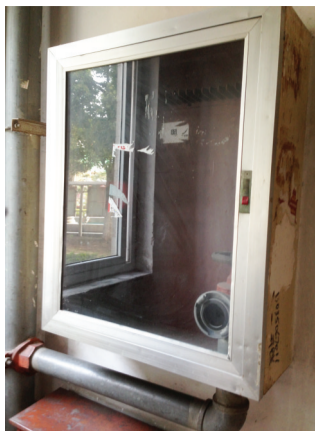
消防箱里空荡荡, 没有任何设备

遭破坏严重。有的消防箱里空空的, 任何设备都没有; 有的里面被放了纸杯、棉签等用品; 还有的消防箱内的设备不够齐全。

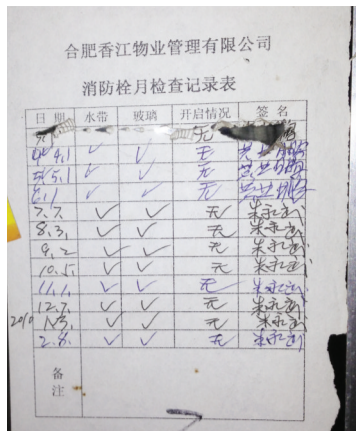
最后月检日期是2010年2月份

记者还看到, 很多消防箱上都张贴了一张“消防栓月检查记录表”, 但记者观察发现, 检查记录表上显示的最后检查日期竟是2010年2月份。

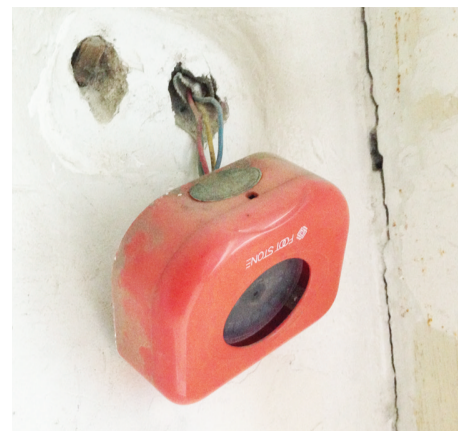
消防报警器遭破坏

在该小区一个单元的二楼记者看到, 消防自动报警器在墙上套拉着, 线头在外裸露, 旁边的消防箱内没有任何设备。

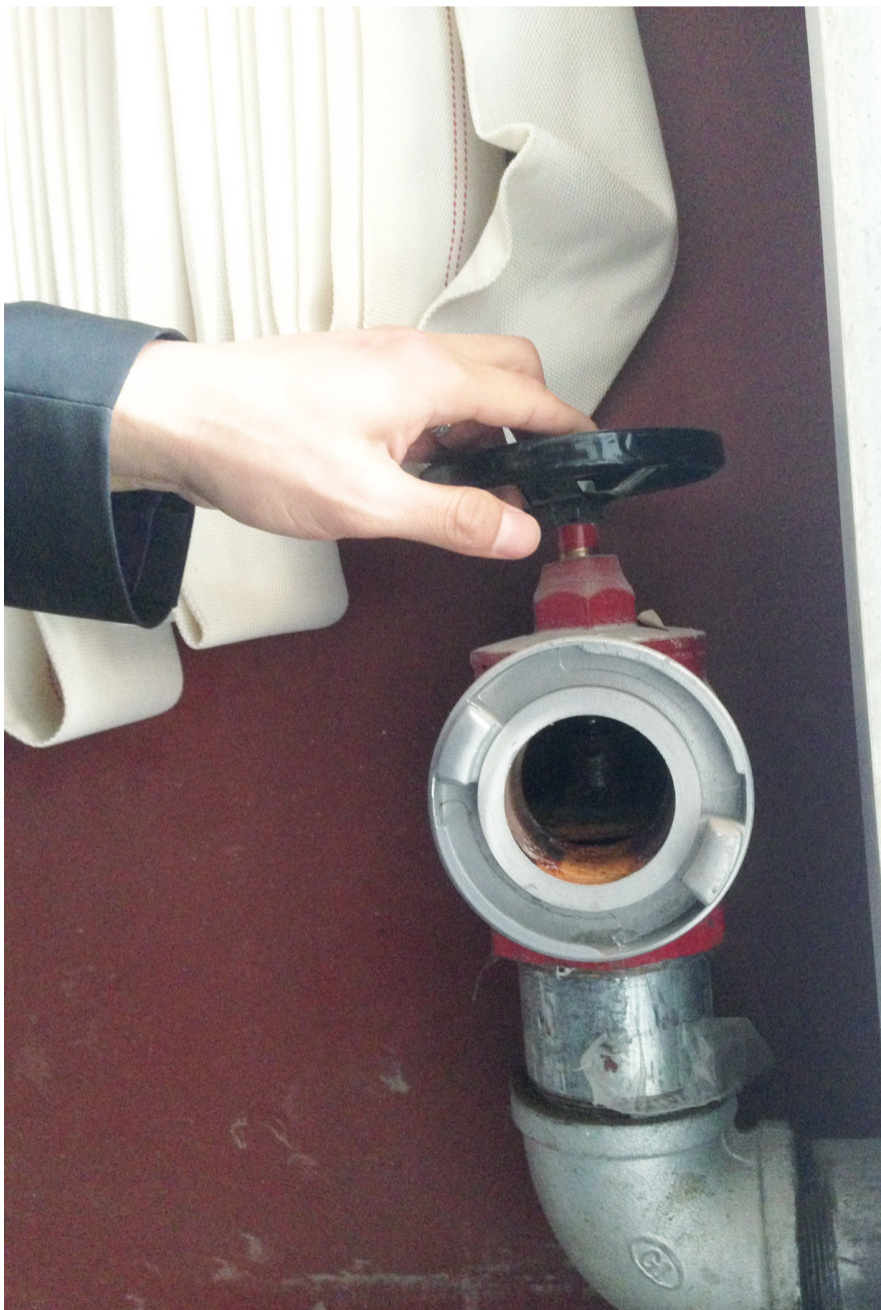
何先生打开消防箱, 轻轻地拧了一下阀门, 打算检验一下消防栓里是否有水。“这个消防栓里是没有水的, 如果有水的话, 拧动阀门时会有气流的响声。我把阀门都拧到底了, 也没见一滴水。”

消防栓阀门打开后, 没有流出一滴水

为何很多高层住宅小区的消防设备破坏严重, 消防栓里滴水难出呢? 幸福大街小区一保安坦言, 一般情况下, 只有消防过来检查时, 物业才会把水泵打开, 消防栓里才会有水。“消防用水很贵, 一吨要8块钱, 而且水泵要24时开着, 很费电, 一般物业不会投入这笔费用。”
