省城胜利路又塌陷，今年“三连塌”

施工方负责人：道路外部环境出现变化，与地铁施工无关

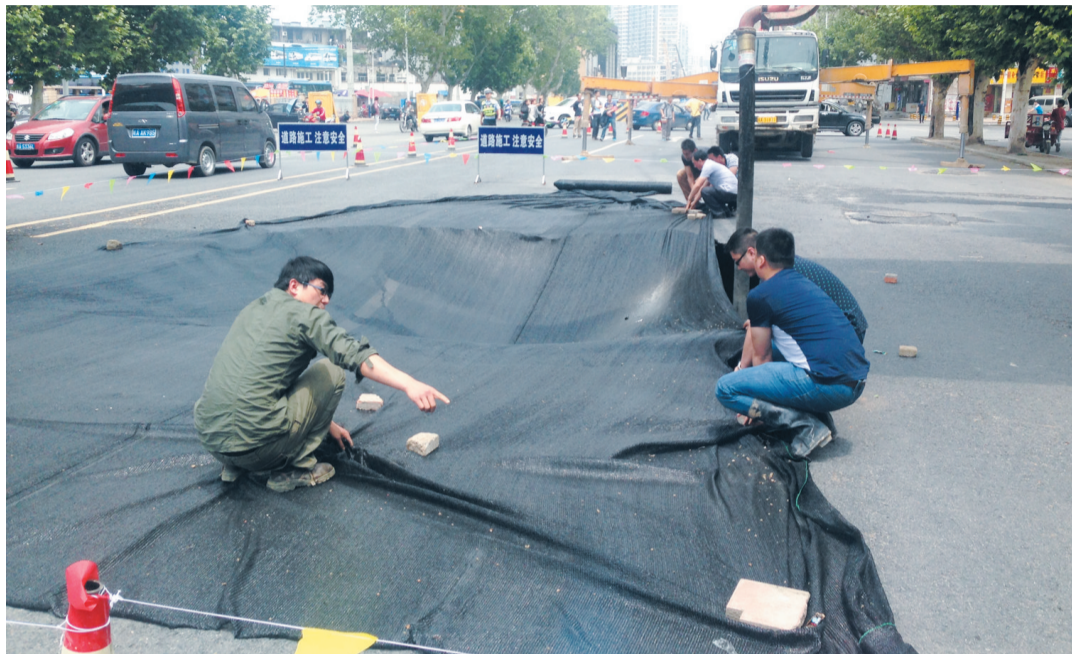
即便如此，透过黑布，还是能估测到塌陷面积有近20个平方米，直径有10多米长，深约2米多，上层铺垫的沥青层已脱落塌陷，包括深坑两侧的土层全部中空，没有填充物，周围只是龟裂凹凸不平沥青层。

中心区域的大块沥青被直接折断，内部黄土流失，洞壁被掏空，类似断崖结构。

塌陷后没多久，现场就铺设起了黑布

区域浇筑混凝土，施工人员对遮盖的黑布“情有独钟”，始终不愿撤去，而是露出缝隙，插入注浆管进行作业。

“下一步，将对深坑灌注混凝土，对深坑进行填埋夯实，争取在最短时间里恢复通行。”现场施工方工作人员说，估计需要灌入五六车混凝土才能填埋结束。
